Commune : **TAVACO** | Rivière : **La Gravona**

## Pont de Carbuccia D129 - traversée de la Gravona #2

Unité de gestion : Corse  
 Code : DDTM2A-19\_S\_G1-B      Date de mise à jour : 19/06/2020  
 Auteur : DDTM2A

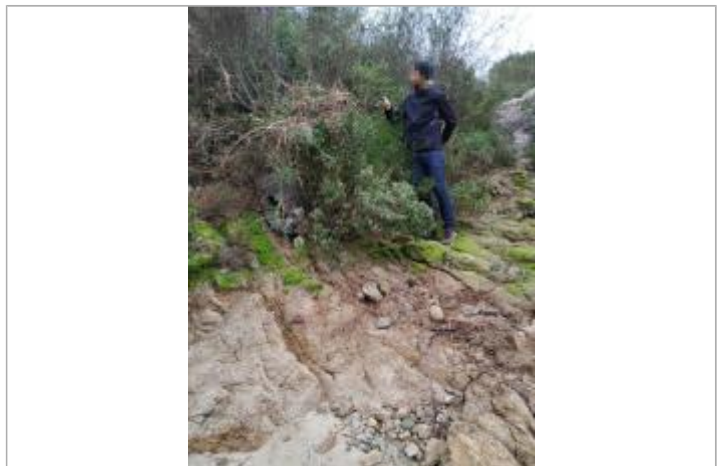
Code : DDTM2A-19\_R\_G1-B\_1      Date de mise à jour : 23/06/2020  
 Auteur : DDTM2A

**Commentaires** : débris végétaux en suspension - débris végétaux en suspension

Vue de la laisse - Auteur : DDTM2A

Maximum de l'inondation : Non renseigné  
 Visibilité : Non      État du repère : Disparu  
 Pérennité : Aucune      Repère calculé : Non renseigné  
 PHEC : Non renseigné

Méthode : Nivellement direct  
 Organisme : DDT 2A  
 Référence nivelée : Autre type de référence  
 Système altimétrique : IGN 1978 (Corse)  
 Différence entre le niveau d'eau et la référence (en m) : 1.500 m
