Commune : **TAVACO**

Rivière : **La Gravona**

Pont de Carbuccia D129 - traversée de la Gravona #3

Code : DDTM2A-19_R_G1-C_1

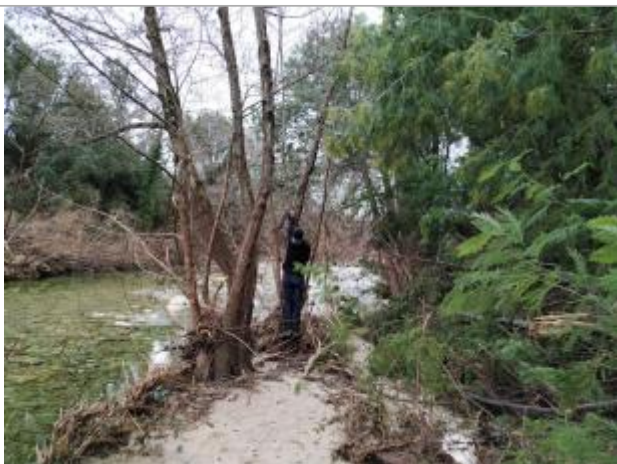
Nature du repère : **Laisse d'inondation**

Commentaires : déchets plastiques noirs en suspension - déchets plastiques noirs en suspension

Vue de la laisse - Auteur : DDTM2A
