Commune : **TAVACO**

Rivière : **La Gravona**

Pont de Carbuccia D129 - traversée de la Gravona #4

Code : DDTM2A-19_S_G1-D

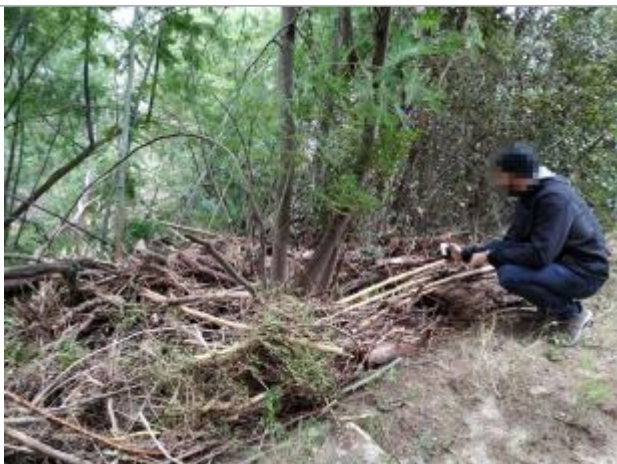
Commentaires : débris végétaux couchés au sol - débris végétaux couchés au sol, rive droite

Vue de la laisse - Auteur : DDTM2A
