Commune : **CARBUCCIA**

Rivière : **La Gravona**

## Pont de Carbuccia D129 - traversée de la Gravona #5

**SOURCE DE REPÉRAGE : RELEVÉ DE LAISSES SUITE AUX CRUES DE LA GRAVONA ET DU PRUNELLI EN DÉCEMBRE 2019 - 17/01/2020**

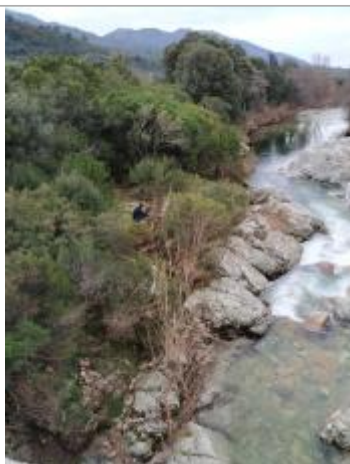
Commentaires : végétaux couchés au sol - végétaux couchés, rive gauche du pont

Vue de la laisse - Auteur : DDTM2A
