Commune : **CARBUCCIA**

Rivière : **La Gravona**

Pont de Carbuccia D129 - traversée de la Gravona #6

Code : DDTM2A-19_S_G1-F

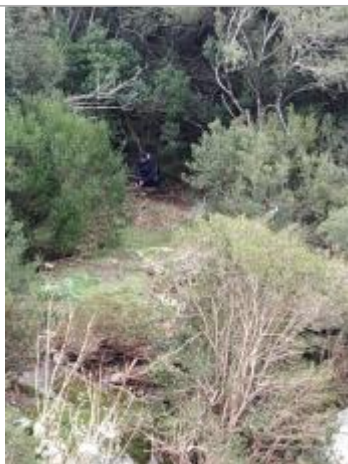
Commentaires : végétaux couchés au sol - végétaux couchés, rive gauche du pont

Vue de la laisse - Auteur : DDTM2A
