Commune : **AJACCIO** | Rivière : **La Gravona**

Pont RT40 au dessus de la Gravona #5

Unité de gestion : Corse
 Code : DDTM2A-19_S_G10-N Date de mise à jour : 19/06/2020
 Auteur : DDTM2A

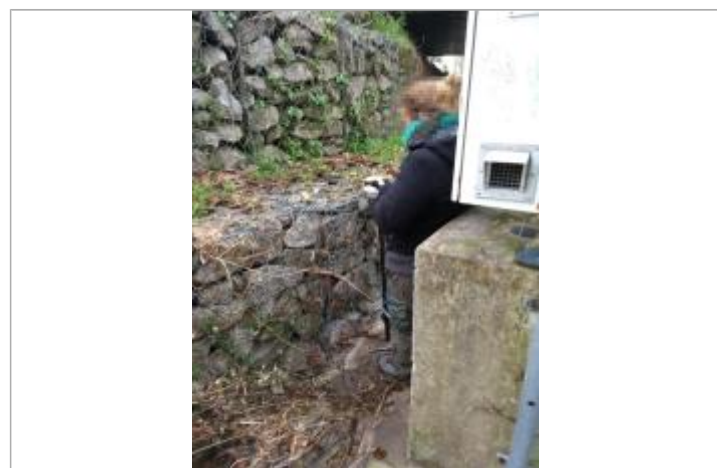
Commentaires : débris végétaux en suspension - débris végétaux dans gabion, limite crue, entrée gauche pont T20

Vue de la laisse - Auteur : DDTM2A
