Commune : **AJACCIO** | Rivière : **La Gravona**

Pont RT40 au dessus de la Gravona #5

SOURCE DE REPÉRAGE : RELEVÉ DE LAISSES SUITE AUX CRUES DE LA GRAVONA ET DU PRUNELLI EN DÉCEMBRE 2019 - 17/01/2020

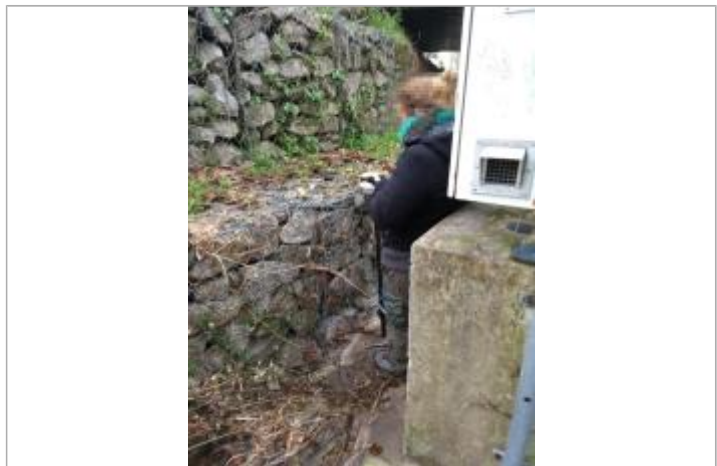
Commentaires : débris végétaux en suspension - débris végétaux dans gabion, limite crue, entrée gauche pont T20

Vue de la laïsse - Auteur : DDTM2A
