Commune : **UCCIANI**

Rivière : **La Gravona**

Pont d'Ucciani RT20 - traversée de la Gravona #1

Code : DDTM2A-19_S_G2-A

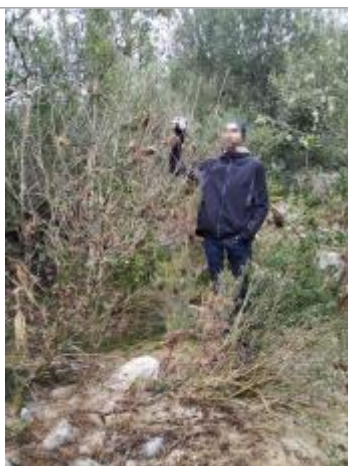
Commentaires : débris végétaux en suspension - débris végétaux en suspension, pas de photographie

Vue de la laisse - Auteur : DDTM2A
