Commune : AJACCIO

## Pont de la Confina 2 - traversée du Cavallu Mortu #6

### SOURCE DE REPÉRAGE : RELEVÉ DE LAISSES SUITE AUX CRUES DE LA GRAVONA ET DU PRUNELLI EN DÉCEMBRE 2019 -

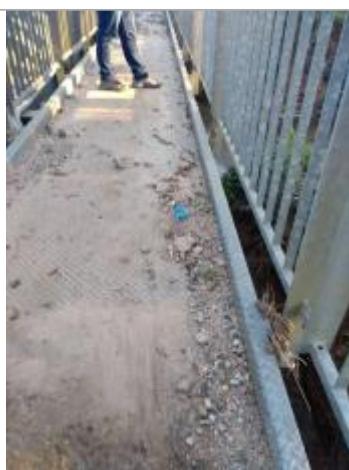
**21 Décembre 2019****Nature de l'inondation :** Débordement de cours d'eau**Altitude calculée de l'eau :** non déterminé**Nature du repère :** Laisse d'inondation**Commentaires :** dépôt limons - dépôt limons sur le pont, limite haute de la crue

Vue de la laisse - Auteur : DDTM2A

**Maximum de l'inondation :** Non renseigné**Visibilité :** Non**État du repère :** Disparu**Pérennité :** Aucune**Repère calculé :** Non renseigné**PHEC :** Non renseigné
