Commune : **ECCICA-SUARELLA**

Serres Eccica-Suarella #3

Rivière : **Le Prunelli****1** Repère(s) sur le site**GÉNÉRAL****Unité de gestion :** Corse**Code :** DDTM2A-19_S_P2-C**Date de mise à jour :** 19/06/2020**Auteur :** DDTM2A

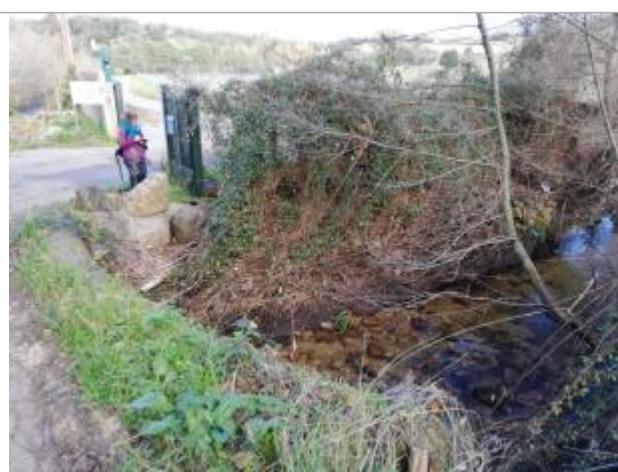
Commentaires : Trace ronce et grillage - Sortie d'eau sur la rive droite amont d'un ouvrage de type pont. La canalisation semble mal dimensionnée en cas de crue. De plus la présence de rochers et de renforcements montre la connaissance d'évenements. A noter la présence d'une pépinière à proximité.

Vue de la laisse - Auteur : DDTM2A

RELEVÉ POST-INONDATION - 14/01/2020**Méthode :** Nivellement direct**Organisme :** DDT 2A**Référence nivélée :** Autre type de référence**Système altimétrique :** IGN 1978 (Corse)**Différence entre le niveau d'eau et la référence (en m) :** 0.500 m
