Commune : <b>CAILLY</b>	Rivière : <b>Le Cailly</b>
	<b>Mur au fond du sous sol, 20 rue Mont-Gaille</b>

<b>2 Juin 2021</b> Nature de l'inondation : <b>Ruissellement</b>	Nature du repère : <b>Laisse d'inondation</b>
	<b>Commentaires :</b> Laisse de crue sur mur à 31 cm/sol

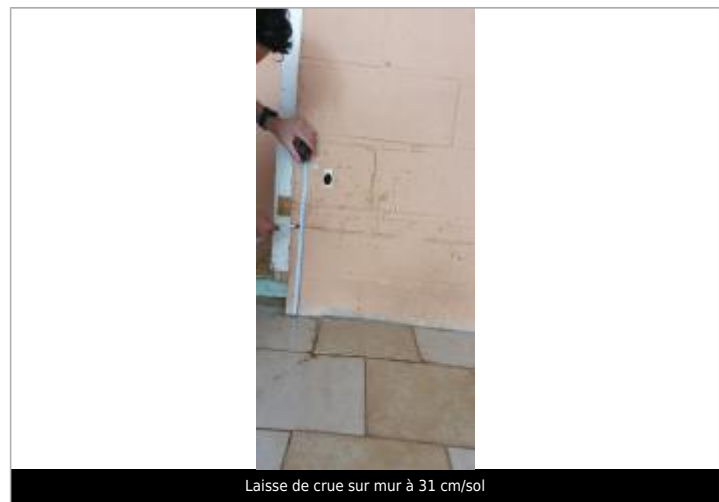
**Maximum de l'inondation :** Oui  
**Visibilité :** Oui      **État du repère :** Mauvais  
**Pérennité :** Moyenne
