Commune : **CAILLY** | Rivière : **Le Cailly**

Mur jouxtant la porte du garage, 8 bords du cailly

Unité de gestion : Seine aval-Côtiers Normands
 Code : WEB_S_202109094112 Date de mise à jour : 07/07/2023
 Auteur : CONTRIB_01

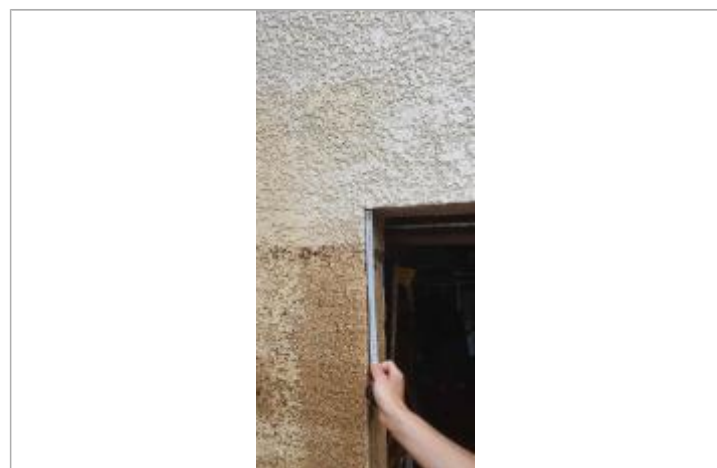
Maximum de l'inondation : Oui
 Visibilité : Oui État du repère : Bon
 Pérennité : Aucune

Laisse de crue sur mur jouxtant le garage à 9 cm du haut de l'ouverture du garage.
