Commune : **OUSSE** | Rivière : **Le ruisseau de l'Ousse**

**16 bis Chemin de Cambus**

**25 janvier 2014**  
 Nature de l'inondation : **Débordement de cours d'eau** Nature du repère : **Témoignage oral**

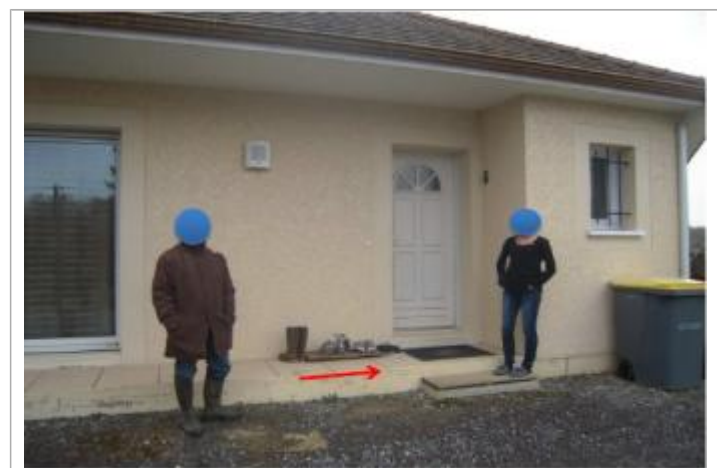
Commentaires : Eau au niveau de la terrasse côté rue.

Vue du repère (la flèche rouge représente le niveau atteint par les eaux) - Auteur : HEA

Maximum de l'inondation : Oui  
 Visibilité : Non renseigné État du repère : Disparu  
 Pérennité : Aucune Repère calculé : Non renseigné  
 PHEC : Non renseigné
