Commune : LEDEUIX

Rivière : Le Gave d'Oloron

## Ancienne station d'épuration aval de d'Oloron-Sainte-Marie

### SOURCE DE REPÉRAGE : RELEVÉS DE LAISSES SUITE À LA CRUE DE DÉCEMBRE 2021 SUR LE GAVE D'OLORON - 15/12/2021

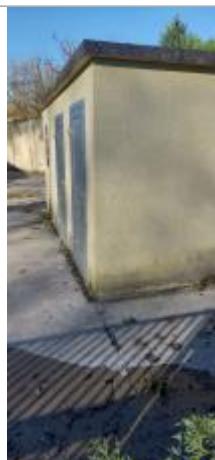
**Décembre 2021**Nature de l'inondation : **Débordement de cours d'eau**Altitude calculée de l'eau : **non déterminé**Nature du repère : **Laisse d'inondation****Commentaires :** laisse de crue sur bâtiment électrique à une trentaine de centimètres du sol confirmée sur les autres bâtiments - fiabilité : bonne - précision : moyenne

Photo de la laisse - Auteur : Cerema Dter Sud-Ouest
