Commune : **CAILLY** | Rivière : **Le Cailly**

Mur de la façade du pavillon rue les bords du Cailly

Unité de gestion : Seine aval-Côtiers Normands
Code : WEB_S_202203023108 **Date de mise à jour** : 07/07/2023
Auteur : CONTRIB_01

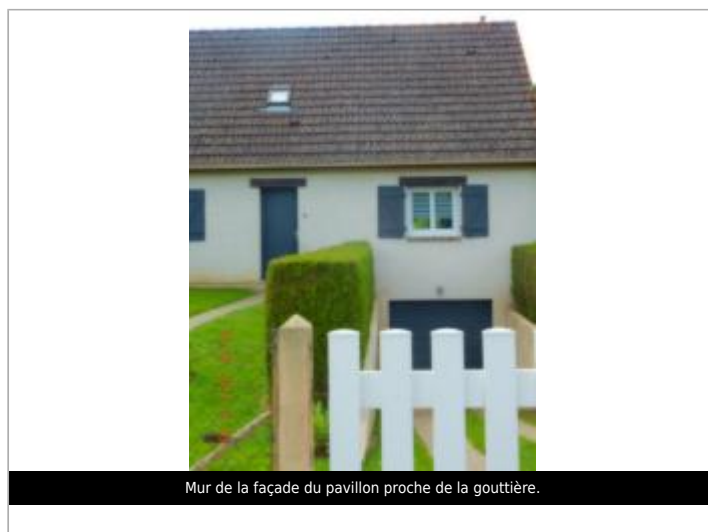
Commentaires : Mur de la façade du pavillon proche de la gouttière.

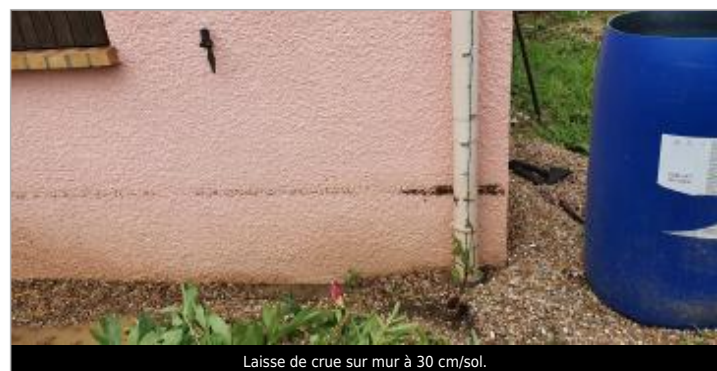
Commentaires : Laisse de crue sur mur de la façade à 30 cm/sol.

Maximum de l'inondation : Oui
Visibilité : Oui **État du repère** : Bon
Pérennité : Aucune
