Commune : CAILLY

Rivière : Le Cailly

Mur de la façade du pavillon rue les bords du Cailly

Unité de gestion : Seine aval-Côtiers Normands**Code :** WEB_S_202203023108 **Date de mise à jour :** 07/07/2023**Auteur :** CONTRIB_01

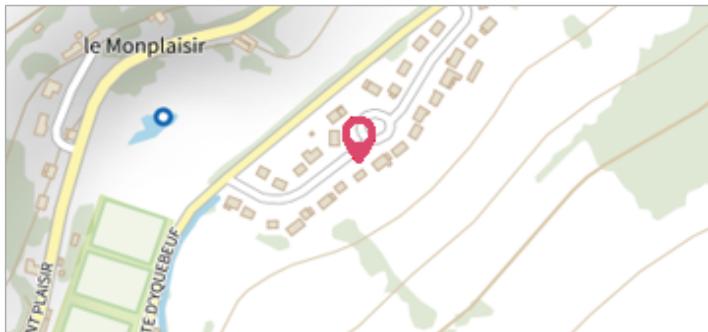
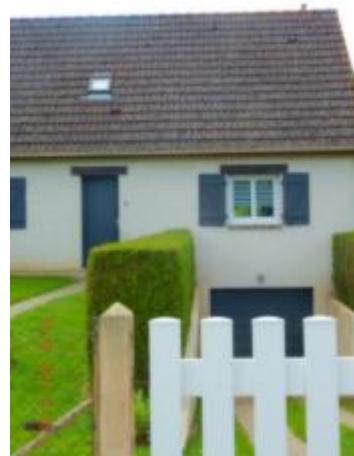
Commentaires : Mur de la façade du pavillon proche de la gouttière.

Mur de la façade du pavillon proche de la gouttière.

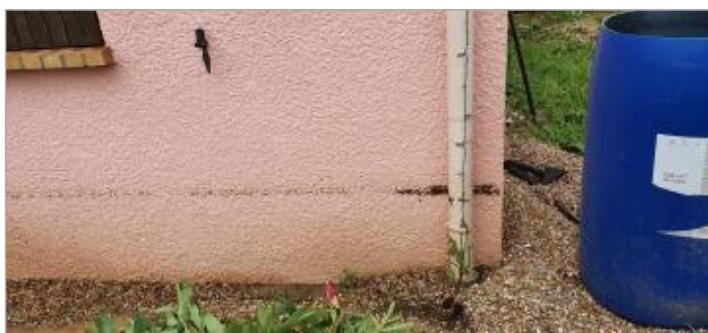
Commentaires : Laisse de crue sur mur de la façade à 30 cm/sol.

Laisse de crue sur mur à 30 cm/sol.

Maximum de l'inondation : Oui**Visibilité :** Oui**État du repère :** Bon**Pérennité :** Aucune**SOURCE DE REPÉRAGE : VISITE DE TERRAIN SPC SACN - 11/03/2020****Type de repérage :** Campagne de terrain post-inondation
Organisme : SPC Seine aval - Côtiers normands
