Commune : **CAILLY** | Rivière : **Le Cailly**

Mur de la façade du pavillon rue les bords du Cailly

Unité de gestion : Seine aval-Côtiers Normands
Code : WEB_S_202203023108 **Date de mise à jour :** 07/07/2023
Auteur : CONTRIBUT_01

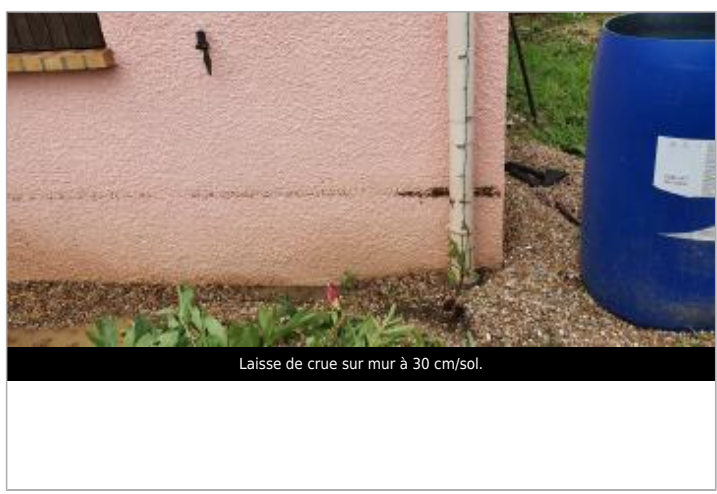
Commentaires : Laisse de crue sur mur de la façade à 30 cm/sol.

Maximum de l'inondation : Oui
Visibilité : Oui **État du repère :** Bon
Pérennité : Aucune
