Commune : CAILLY

Rivière : Le Cailly

## Mur de la façade du pavillon rue les bords du Cailly

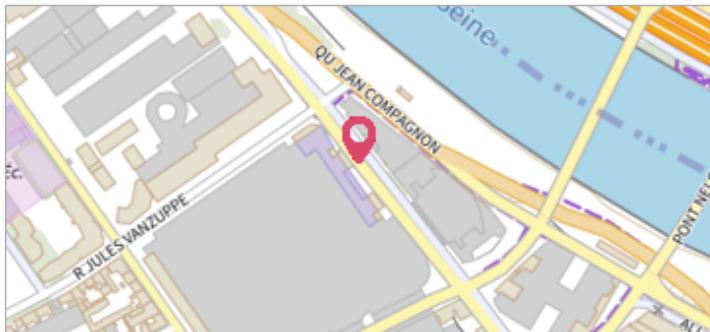
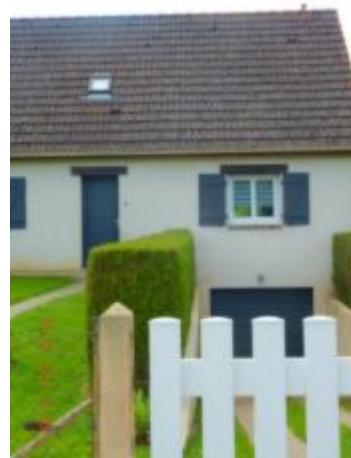
Commentaires : Mur de la façade du pavillon proche de la gouttière.

Mur de la façade du pavillon proche de la gouttière.

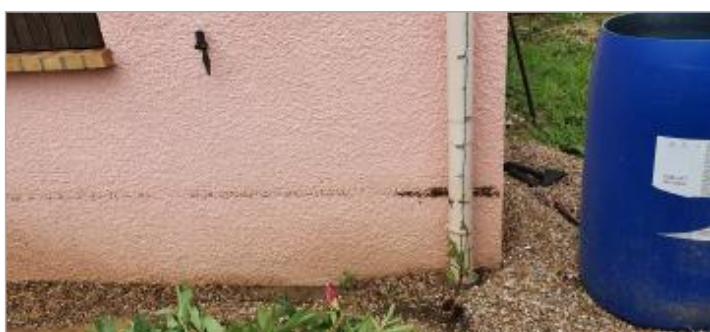
Commentaires : Laisse de crue sur mur de la façade à 30 cm/sol.

Laisse de crue sur mur à 30 cm/sol.

**Maximum de l'inondation :** Oui**Visibilité :** Oui**État du repère :** Bon**Pérennité :** Aucune**SOURCE DE REPÉRAGE : VISITE DE TERRAIN SPC SACN - 11/03/2020****Type de repérage :** Campagne de terrain post-inondation  
**Organisme :** SPC Seine aval - Côtiers normands
