Commune : **CAILLY** | Rivière : **Le Cailly**  
**Mur arrière de la maison, 17 bords du Cailly.**  
**Commentaires :** Mur arrière de la maison côté terrasse au 17 bords du Cailly.

**Unité de gestion :** Seine aval-Côtiers Normands  
**Code :** WEB\_S\_202203023044    **Date de mise à jour :** 07/07/2023  
**Auteur :** CONTRIB\_01

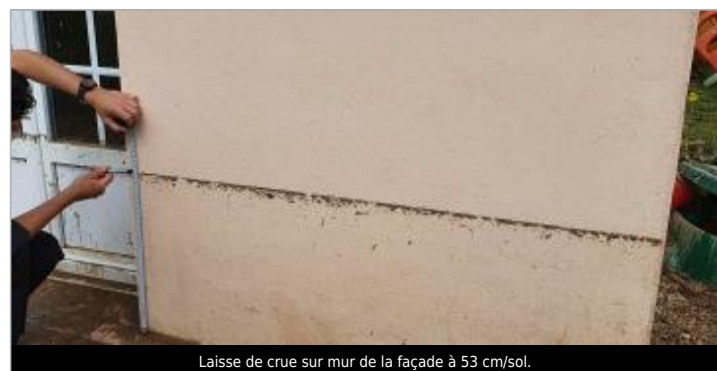
**Commentaires :** Laisse de crue sur mur en crépi à 53 cm/sol.

**Maximum de l'inondation :** Oui  
**Visibilité :** Oui    **État du repère :** Bon
