Commune : **CAILLY** | Rivière : **Le Cailly**

Barrière en bois au 20 Bords du Cailly.

Unité de gestion : Seine aval-Côtiers Normands
Code : WEB_S_202203022941 **Date de mise à jour :** 16/09/2022
Auteur : CONTRIB_01

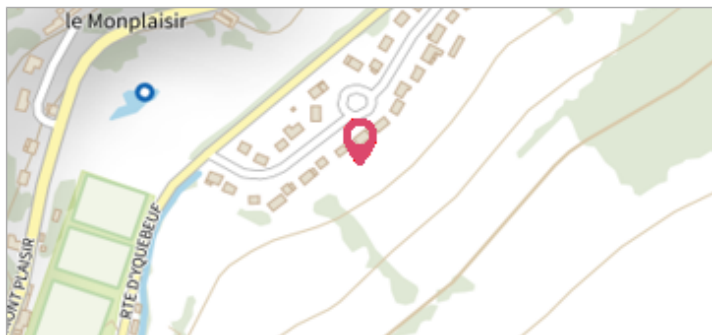
Barrière en bois à l'arrière de la maison, au fond du jardin au 20 Bords du Cailly.

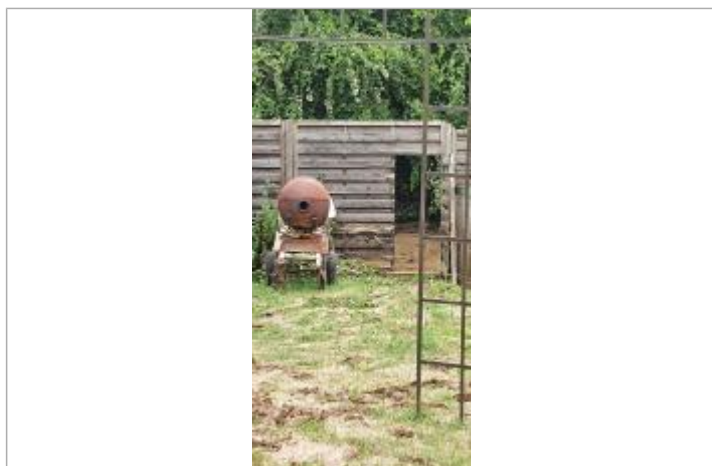
Texte : Laisse sur le 4ème barreau horizontal
Maximum de l'inondation : Oui
Visibilité : Oui **État du repère :** Bon
Pérennité : Aucune

Laisse sur le 4ème barreau horizontal
