Commune : **CAILLY** | Rivière : **Le Cailly**

Barrière en bois au 20 Bords du Cailly.

Unité de gestion : Seine aval-Côtiers Normands
Code : WEB_S_202203022941 **Date de mise à jour :** 16/09/2022
Auteur : CONTRIB_01

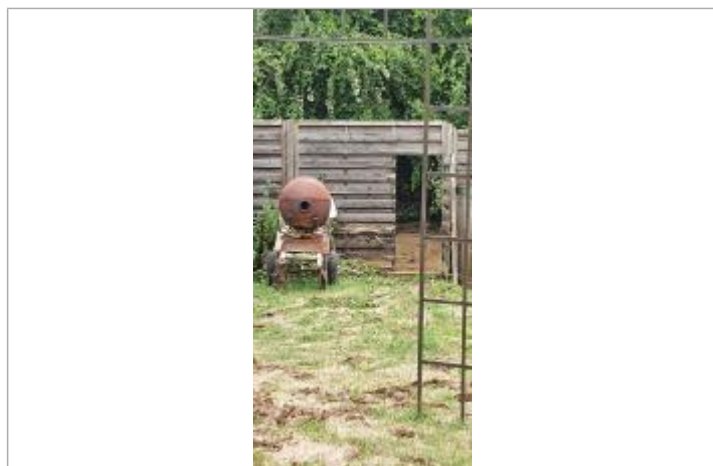
Texte : Laisse sur le 4ème barreau horizontal
Maximum de l'inondation : Oui
Visibilité : Oui **État du repère :** Bon
Pérennité : Aucune

Laisse sur le 4ème barreau horizontal
