Commune : **CAILLY** | Rivière : **Le Cailly**

## Barrière en bois au 20 Bords du Cailly.

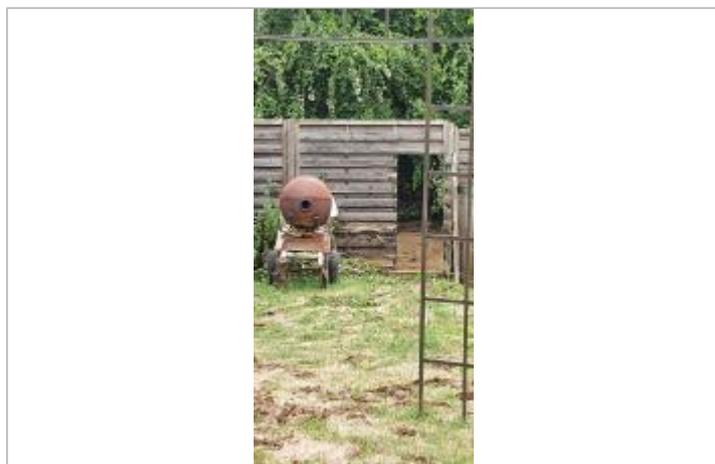
**Texte :** Laisse sur le 4ème barreau horizontal  
**Maximum de l'inondation :** Oui  
**Visibilité :** Oui **État du repère :** Bon  
**Pérennité :** Aucune

Laisse sur le 4ème barreau horizontal
