Commune : **ORBEC**

Rivière : **L' Orbiquet**

Mur du hangar, au 50 rue des Canadiens

Code : WEB_S_202204055913

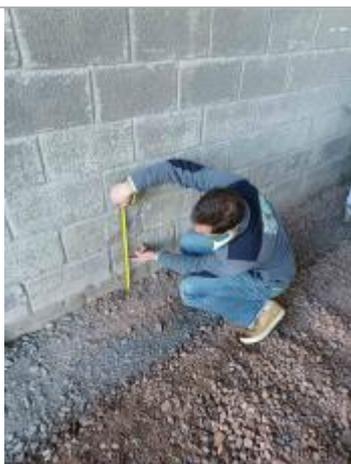
Commentaires : Laisse de crue à 22.5 cm/sol.

Laisse de crue sur le mur de parpaings
