Commune : **ORBEC** | Rivière : **L' Orbiquet**

Mur du hangar, au 50 rue des Canadiens

Unité de gestion : Seine aval-Côtiers Normands
Code : WEB_S_202204055913 **Date de mise à jour :** 29/09/2022
Auteur : CONTRIB_01

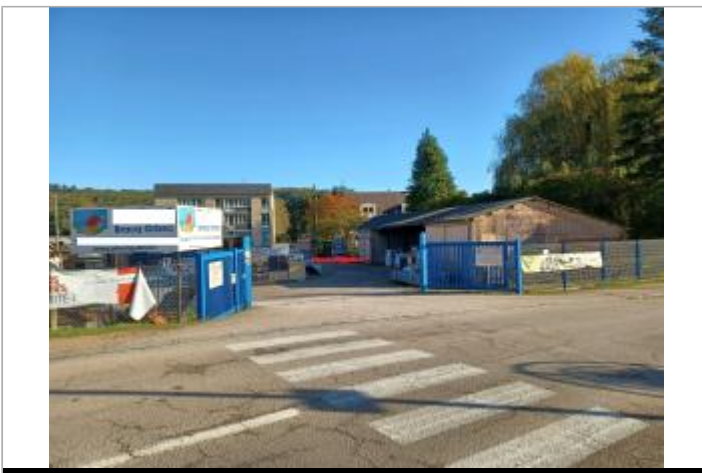
Commentaires : Mur intérieur en parpaings du hangar dans la cour de l'entreprise au 50 rue des Canadiens
Le mur de parpaings se situe sur la façade Nord-ouest du hangar, à gauche dans la cour.

Mur de parpaings dans hangar au 50 rue des Canadiens

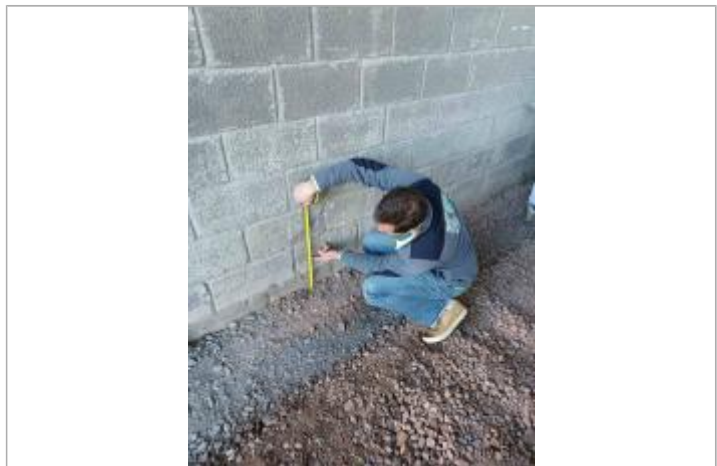
Commentaires : Laisse de crue à 22.5 cm/sol.

Maximum de l'inondation : Oui
Visibilité : Non **État du repère :** Disparu
Pérennité : Aucune

Laisse de crue sur le mur de parpaings
