Commune : **GACE**

Rivière : **La Touques**

Mur du garage au 13 rue de La Touques.

Unité de gestion : Seine aval-Côtiers Normands
Code : WEB_S_202204065022 **Date de mise à jour :** 29/09/2022
Auteur : CONTRIB_01

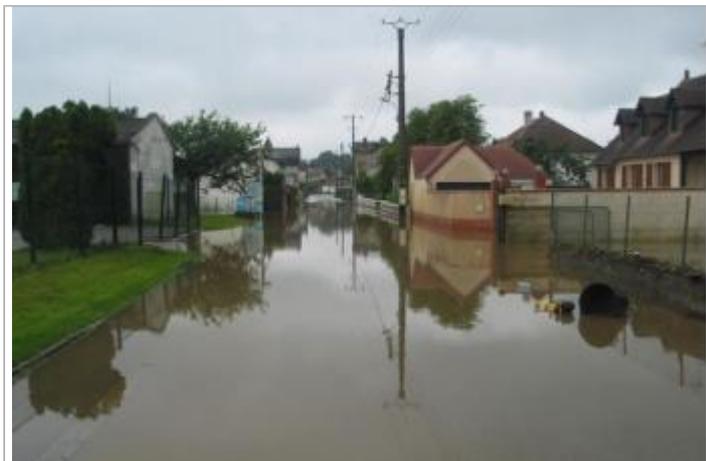
13 rue de La Touques

Commentaires : Mur intérieur du garage du 13 rue de La Touques.
Le garage se situe à gauche en entrant dans la cour, il n'est pas attenant à la maison.

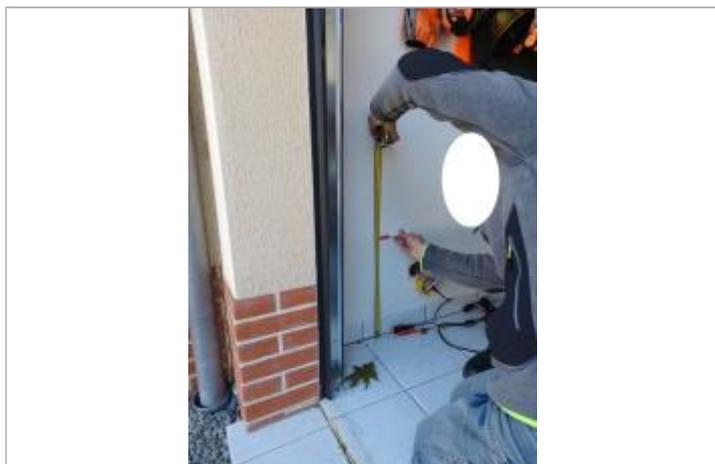
Commentaires : Laisse de crue à 41 cm/sol sur le mur intérieur du garage.

Maximum de l'inondation : Oui
Visibilité : Oui **État du repère :** Mauvais
Pérennité : Aucune

Laisse de crue à 41 cm/sol.
