Commune : **GACE**

Rivière : **La Touques**

## Mur du garage au 13 rue de La Touques.

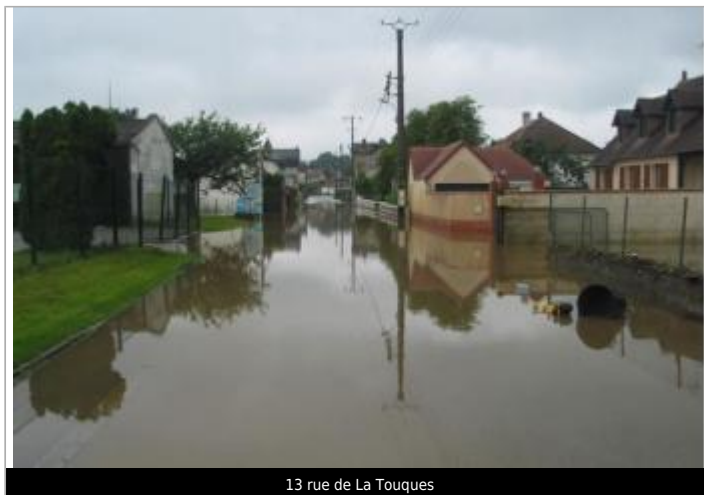
13 rue de La Touques

**Commentaires :** Mur intérieur du garage du 13 rue de La Touques.  
Le garage se situe à gauche en entrant dans la cour, il n'est pas attenant à la maison.

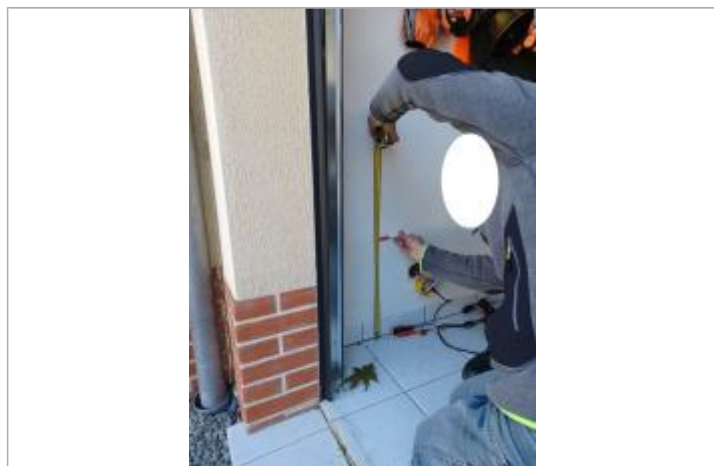
**Commentaires :** Laisse de crue à 41 cm/sol sur le mur intérieur du garage.

**Maximum de l'inondation :** Oui  
**Visibilité :** Oui **État du repère :** Mauvais  
**Pérennité :** Aucune

Laisse de crue à 41 cm/sol.
