Commune : **GIGEAN****Parcelle au bas de la Rue de la Pansière****Commentaires** : Le jardin est régulièrement inondé à cause des fossés mal entretenus.**1**

**GÉNÉRAL****Unité de gestion** : Méditerranée Ouest**Code** : WEB\_S\_202206240941 **Date de mise à jour** : 22/11/2022**Auteur** : lcesmat

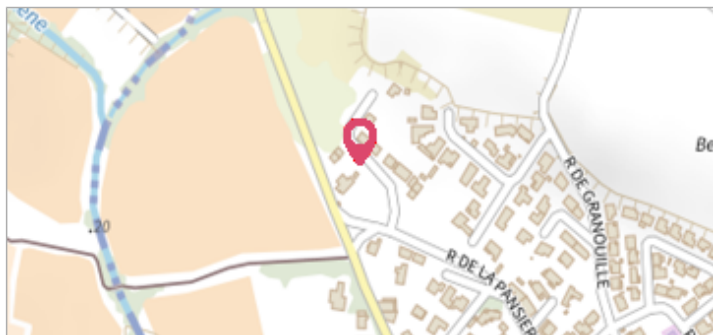
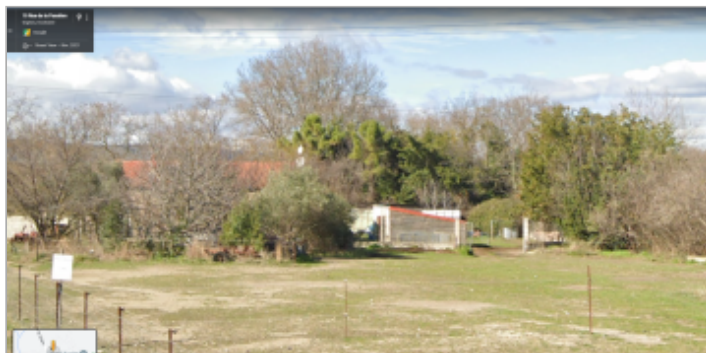
Abri à ânes côté nord de la maison

Le ruisseau qui passe derrière la maison est très souvent encombré. Il déborde avant la maison et inonde la propriété tout autour de la maison. L'eau monte jusqu'aux ventres des ânes. Le mur d'enceinte empêche le bon écoulement des eaux.

**MARQUE****Maximum de l'inondation** : Oui**SOURCE DE REPÉRAGE** : ÉTUDE DES PHE DU TERRITOIRE DE THAU PAR LE SMBT (2021/22) -**Type de repérage** : Campagne de terrain post-inondation**RELEVÉS GPS - 24/06/2022****Méthode** : GPS**Commentaires sur le nivellement** : Accès non possible pour le nivellement GPS.**Différence entre le niveau d'eau et la référence (en m)** : 0.500 m
