Commune : GIGEAN

Parcelle au bas de la Rue de la Pansiére

GÉNÉRAL**Unité de gestion :** Méditerranée Ouest**Code :** WEB_S_202206240941 **Date de mise à jour :** 22/11/2022**Auteur :** Icesmat

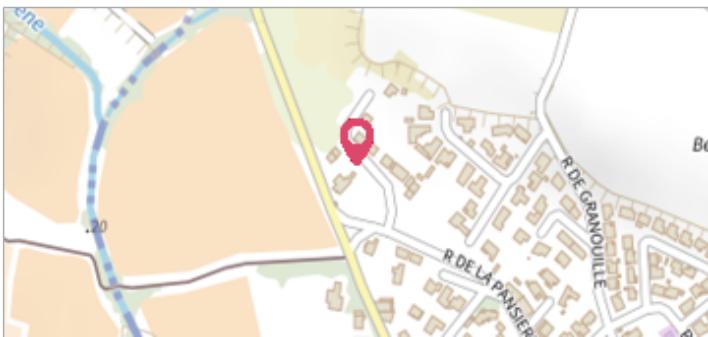
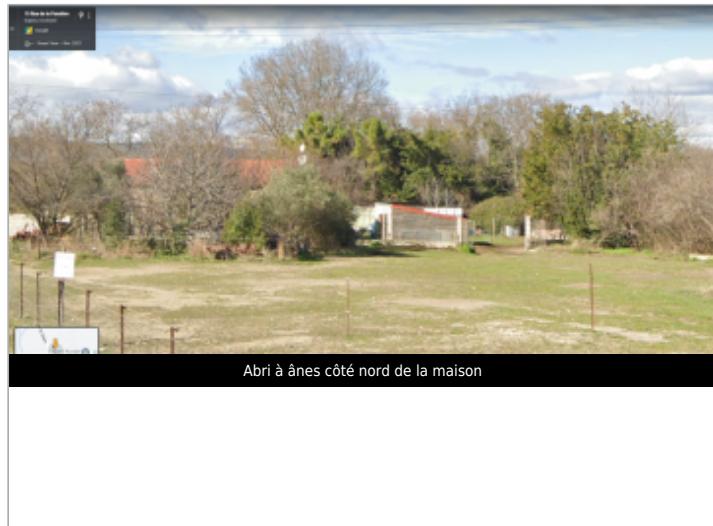
Commentaires : Le jardin est régulièrement inondé à cause des fossés mal entretenus.**1**

Le ruisseau qui passe derrière la maison est très souvent encombré. Il déborde avant la maison et inonde la propriété tout autour de la maison. L'eau monte jusqu'aux ventres des ânes. Le mur d'enceinte empêche le bon écoulement des eaux.
