Commune : **GIGEAN**

Parcelle au bas de la Rue de la Pansière

Code : WEB_S_202206240941 **Date de mise à jour :** 22/11/2022

SOURCE DE REPÉRAGE : ÉTUDE DES PHE DU TERRITOIRE DE THAU PAR LE SMBT (2021/22) -

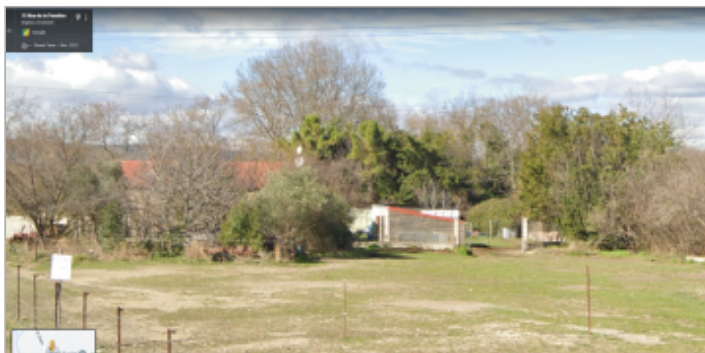
Commentaires : Le jardin est régulièrement inondé à cause des fossés mal entretenus.

Abri à ânes côté nord de la maison

Le ruisseau qui passe derrière la maison est très souvent encombré. Il déborde avant la maison et inonde la propriété tout autour de la maison. L'eau monte jusqu'aux ventres des ânes. Le mur d'enceinte empêche le bon écoulement des eaux.
