| | Commune : <b>HERMANVILLE</b> | Rivière : <b>La Vienne</b> |
| | <b>Sol de la cour, 1 Impasse de La Vienne</b> | |

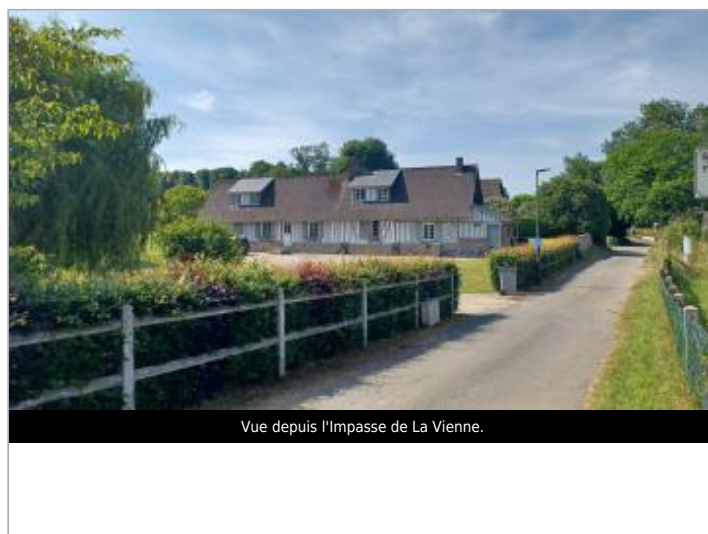
| | <b>18 Juin 2023</b><br>Nature de l'inondation : <b>Ruissellement</b> | Altitude calculée de l'eau : <b>40.35 m</b><br>Nature du repère : <b>Témoignage oral</b> |
| | <b>Commentaires :</b> Laisse de crue au sol (graviers) au pied de la margelle, à proximité de l'escalier.<br>L'eau est arrivée par ruissellement d'un thalweg sec. | |
