Commune : **GUEURES** | Rivière : **La Vienne**

## Gouttière en ciment sur Pont de la RD 70.

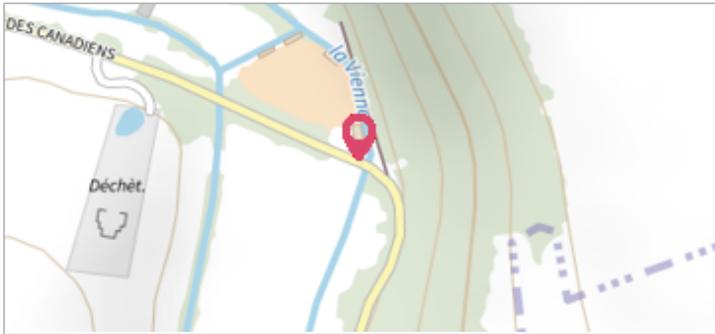
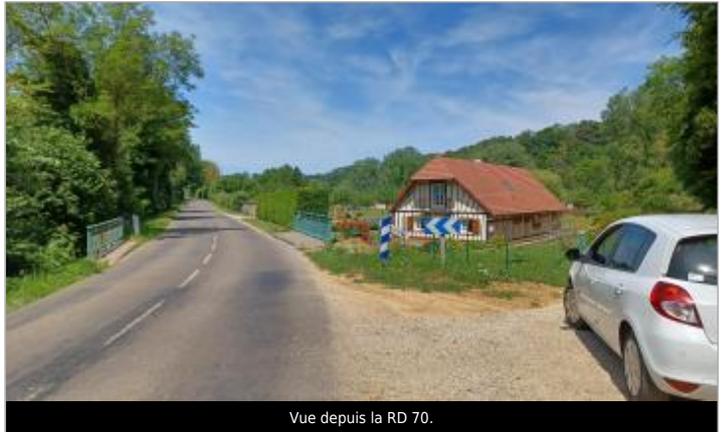
**Commentaires :** Il s'agit de la gouttière en ciment située en amont du pont, rive gauche, en contrebat du tablier du pont. **1** Repère(s) sur le site

Vue depuis la RD 70.

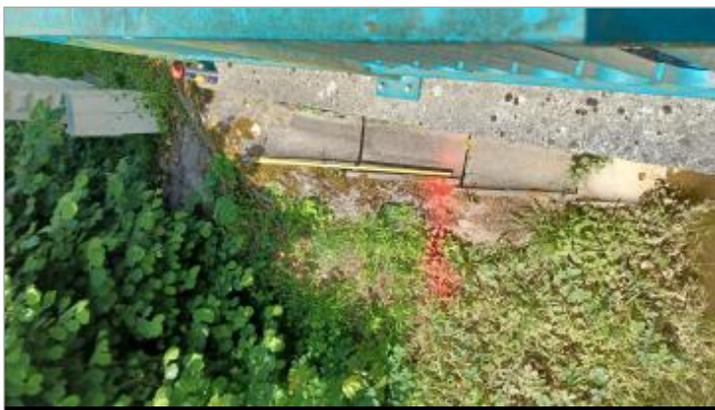
**Maximum de l'inondation :** Oui  
**Visibilité :** Oui **État du repère :** Mauvais  
**Pérennité :** Aucune

Laisse de crue à 128 cm/haut de la gouttière.
