Commune : LISIEUX | Rivière : La Touques

GÉNÉRAL

Unité de gestion : Seine aval-Côtiers Normands
Code : WEB_S_202311272606 **Date de mise à jour :** 03/01/2025
Auteur : PR-VIS

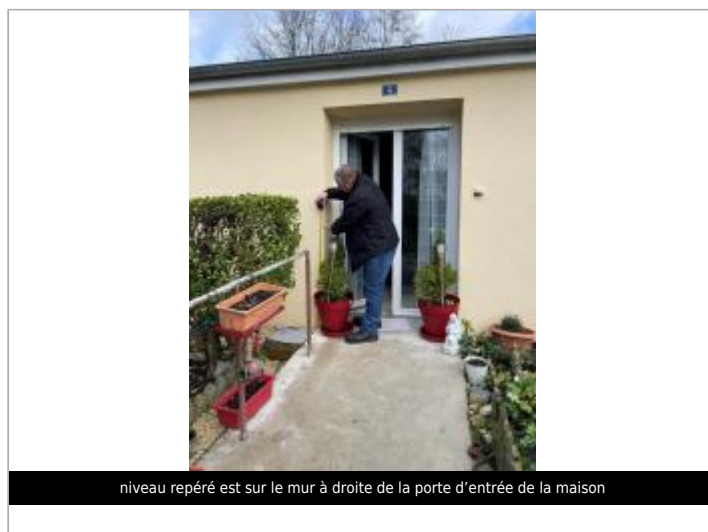
Façade de la maison, 4 rue du pressoir.

4 Rue du Pressoir : Le niveau repéré est sur le mur à droite de la porte d'entrée est à 1,06 mètres du sol. Il y avait près d'un mètre d'eau dans l'habitation et les occupants M. et Mme Lacour ont été évacués en urgence au milieu de la nuit par les pompiers car la situation était délicate. Le pont situé à proximité partiellement obstrué était en charge, avec des remous importants ; ce qui a favorisé une surcote localisée de la ligne d'eau.

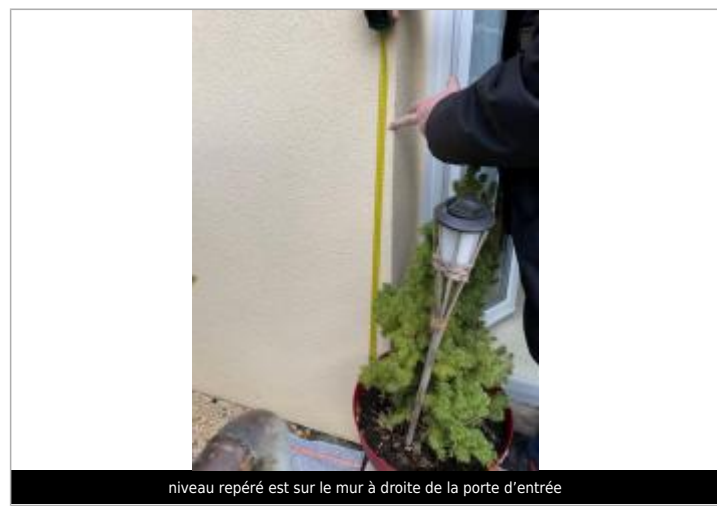
Altitude de la référence (mNGF) : 48.85
 Hauteur par rapport à une référence (m) : 1.04
 Altitude atteinte par l'eau (mNGF) : 49.89

Maximum de l'inondation : Oui
Visibilité : Oui **État du repère :** Mauvais
Pérennité : Aucune **Repère calculé :** Non
PHEC : Oui
