Commune : LISIEUX | Rivière : La Touques

Façade immeuble, 15 rue Henri Papin.

Unité de gestion : Seine aval-Côtiers Normands
Code : WEB_S_202311275437 **Date de mise à jour :** 03/01/2025
Auteur : PR-VIS

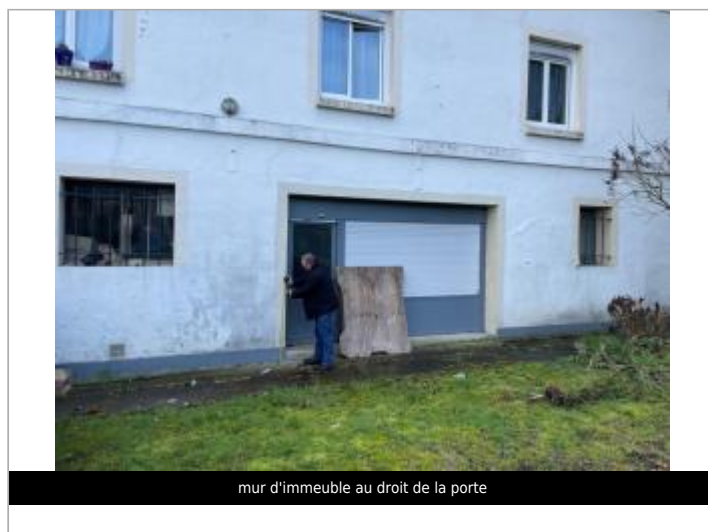
15 Rue Henri Papin : Sur la façade nord du bâtiment d'habitation et anciens entrepôts en bordure du Cirieux, niveau attesté près de la porte d'après témoignage

Altitude de la référence (mNGF) : 50.04
 Hauteur par rapport à une référence (m) : 1.05
 Altitude atteinte par l'eau (mNGF) : 51.09

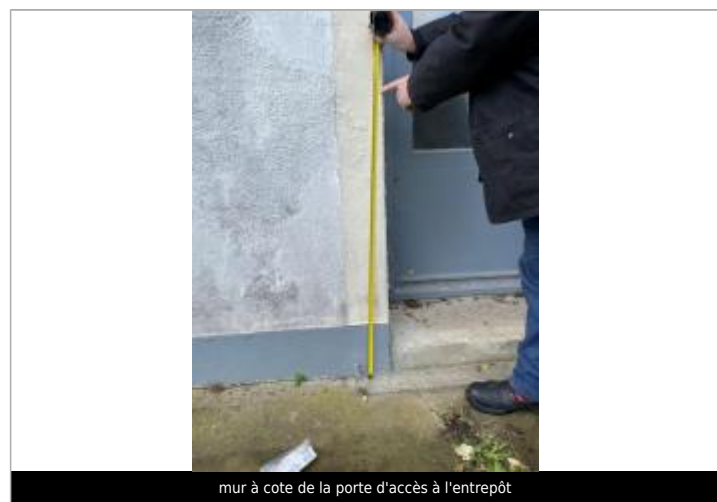
Maximum de l'inondation : Oui
Visibilité : Oui **État du repère :** Disparu
Pérennité : Aucune **Repère calculé :** Non
PHEC : Oui
