Commune : LISIEUX

Rivière : La Touques

## Façade immeuble, 15 rue Henri Papin.

**Code :** WEB\_S\_202311275437

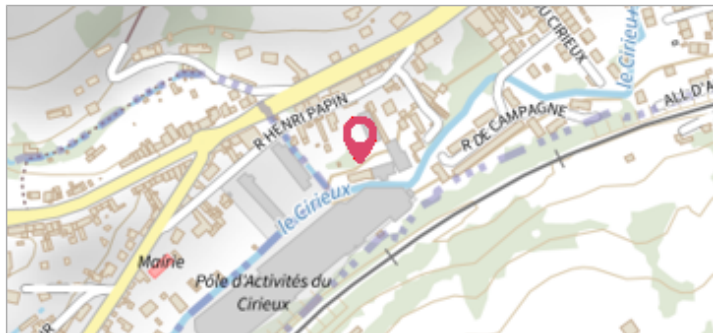
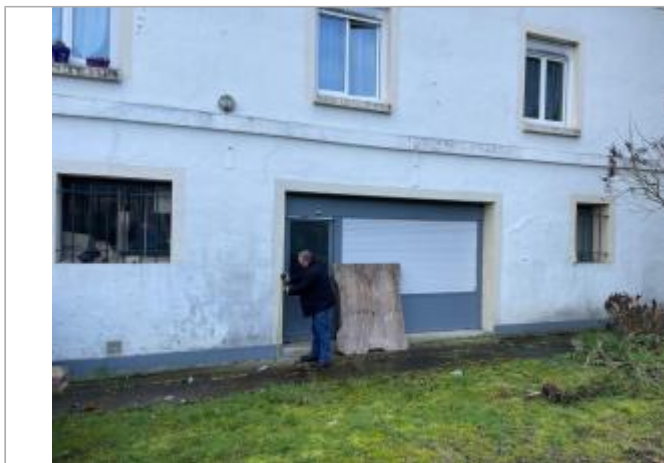
mur d'immeuble au droit de la porte

15 Rue Henri Papin : Sur la façade nord du bâtiment d'habitation et anciens entrepôts en bordure du Cirieux, niveau attesté près de la porte d'après témoignage

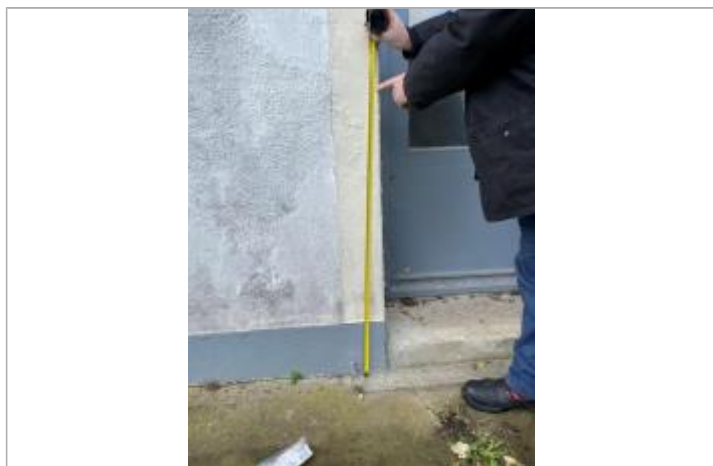
Hauteur par rapport à une référence (m) : 1.05

Altitude atteinte par l'eau (mNGF) : 51.09

mur à cote de la porte d'accès à l'entrepôt
