Commune : UNIEUX

Rivière : La Loire

GÉNÉRAL

Unité de gestion : Loire-Allier-Cher-Indre**Code :** WEB_S_202401044631 **Date de mise à jour :** 28/08/2025**Auteur :** bertrand MOUNIER

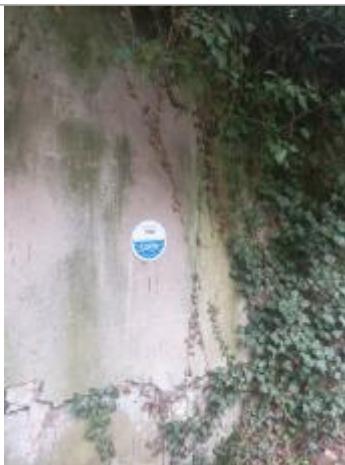
Commentaires : Le repère de crue se situe sur le mur de l'usine, côté chemin piéton.

Photo du repère de crue sur le mur de l'usine côté chemin piéton, en 2024

Texte : Septembre 1980 - niveau atteint par les eaux - Loire**Maximum de l'inondation :** Oui**Visibilité :** Oui**État du repère :** Bon**Pérennité :** Longue
