Commune : **COURCAY**Rivière : **L' Indre****5 Rue du Moulin, Escalier**

1 Repère(s) sur le site**GÉNÉRAL****Unité de gestion :** Loire-Allier-Cher-Indre**Code :** WEB_S_202402015455**Date de mise à jour :** 01/02/2024**Auteur :** SPC LACI

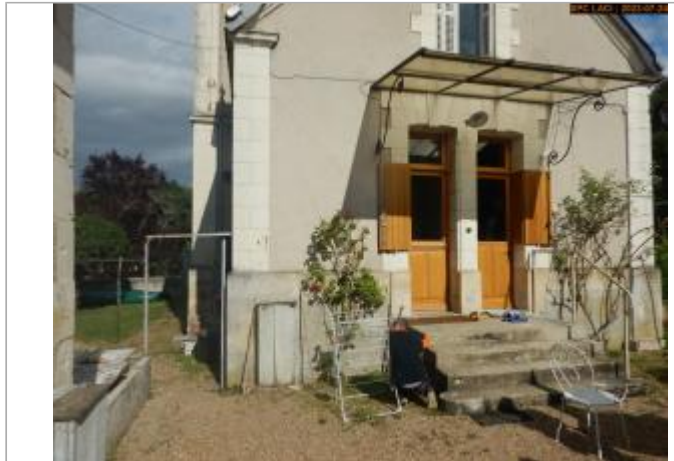
Commentaires : Ce site se trouve sur la propriété de la rue du Moulin au numéro N°5, plus précisément, au niveau de l'escalier à l'entrée de la maison principale.

Vue du site en 2023

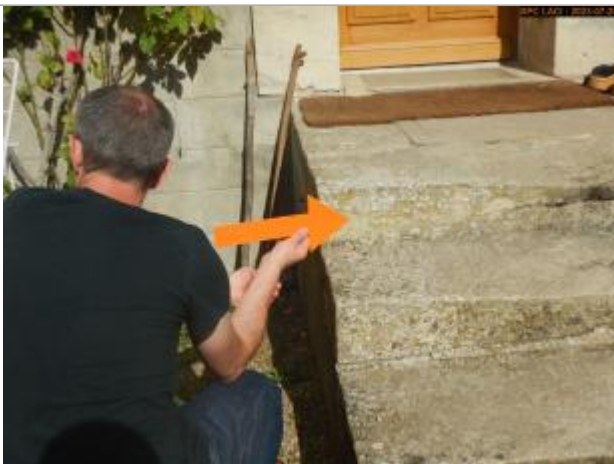
Commentaires : Ce repère de crue a été établi à partir d'une photographie issue de la crue de juin 2016. L'eau a atteint l'escalier de l'entrée de la maison, plus précisément, elle est arrivée à 0.08 m en-dessous de la dernière marche de celui-ci.

Vue du repère en 2023
