Commune : **LE MESNIL-EUDES**Rivière : **La Touques****Talus sous la RD 136A, à proximité du 2 ème pont de la RD 136A.****Commentaires** : Le cours d'eau est La Martinière.

**GÉNÉRAL****Unité de gestion** : Seine aval-Côtiers Normands**Code** : WEB\_S\_202407181859**Date de mise à jour** : 18/07/2024**Auteur** : SPC.SACN

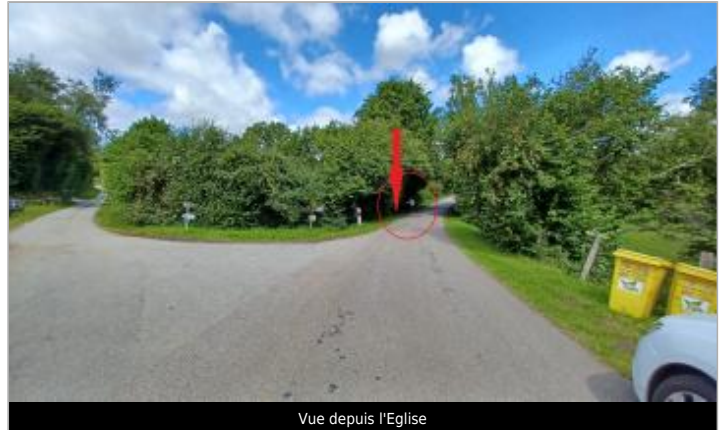
Vue depuis l'Eglise

Talus sous la RD 136A, en rive droite de La Martinière, à proximité immédiate de l'amont du 2 ème pont de la RD 136A en partant de la Mairie de la commune, à 30 mètres du panneau "sortie de Mesnil Eudes".

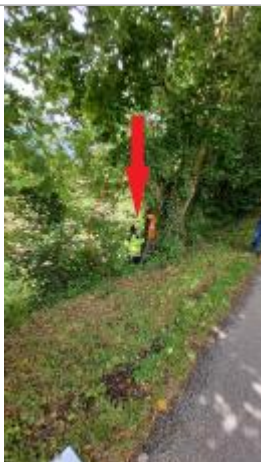
**12 Mai 2024**Nature de l'inondation : **Débordement de cours d'eau**Altitude calculée de l'eau : **100.41 m**Nature du repère : **Marque peinture ou encre****Commentaires** : Laisse de crue au sol en contrebas de la RD 136A**GÉNÉRAL****Code** : WEB\_R\_202407182312**Date de mise à jour** :**Auteur** : SPC.SACN

Laisse de crue au sol en contrebas de la RD 136A
