Commune : **GISORS**Rivière : **L' Epte****Mur interieur du hangar, 29 rue d'Eragny.**

1 Repère(s) sur le site**GÉNÉRAL****Unité de gestion :** Seine aval-Côtiers Normands**Code :** WEB_S_202502194213**Date de mise à jour :** 19/02/2025**Auteur :** SPC.SACN

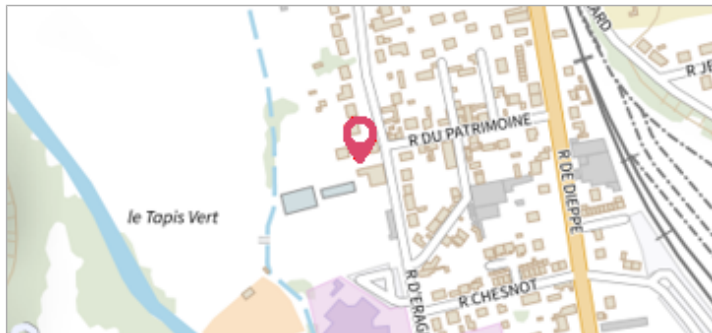
**10 janvier 2025**Nature de l'inondation : **Débordement de cours d'eau**Altitude calculée de l'eau : **52.92 m**Nature du repère : **Marque peinture ou encre****Commentaires :** Laisse de crue au sol.**GÉNÉRAL****Code :** WEB_R_202502194656**Date de mise à jour :****Auteur :** SPC.SACN

MARQUE**Maximum de l'inondation :** Oui**Visibilité :** Non**État du repère :** Moyen**Pérennité :** Moyenne**Repère calculé :** Non**PHEC :** Non renseigné**SOURCE DE REPÉRAGE : VISITE DE TERRAIN SPC SACN - 11/03/2020****Type de repérage :** Campagne de terrain post-inondation**Organisme(s) :** SPC Seine aval - Côtiers normands**NIVELLEMENT DU SPC/SACN. LE SPC N'EST PAS GÉOMÈTRE EXPERT, LES COTES SONT DONNÉES À TITRE INDICATIF. - 21/01/2025****Méthode :** Méthode combinée**Commentaires sur le nivellement :** Précision instrument: +/- 2 cm.**Référence nivelée :** Marque d'inondation**Système altimétrique :** NGF IGN 1969 (système normal)**Altitude de la référence (en m) :** 52.920 m**Altitude calculée de l'eau (en m) :** 52.92

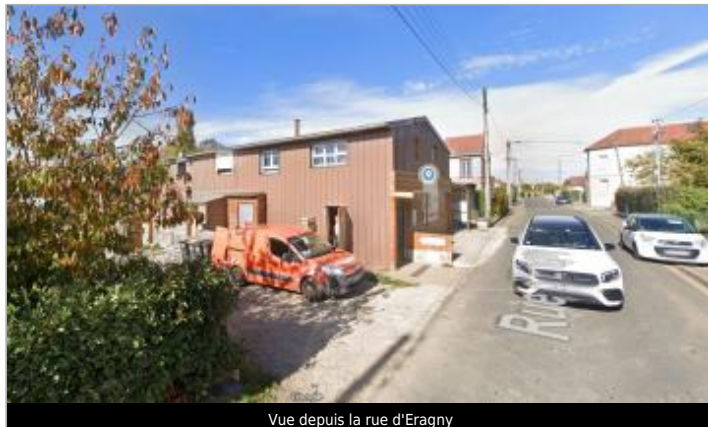
Vue depuis la rue d'Eragny
