Commune : **GISORS**Rivière : **L' Epte****Mur interieur du hangar, 29 rue d'Eragny.**

**1** Repère(s) sur le site**GÉNÉRAL****Unité de gestion :** Seine aval-Côtiers Normands**Code :** WEB\_S\_202502194213 **Date de mise à jour :** 19/02/2025**Auteur :** SPC.SACN

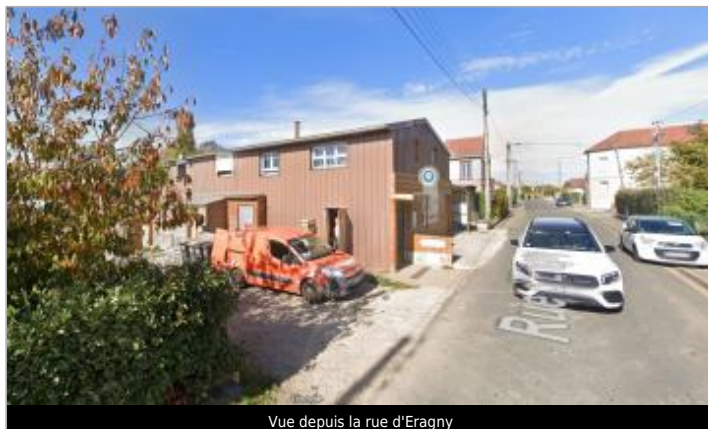
Vue depuis la rue d'Eragny

**Commentaires :** On entre dans le hangar par l'arrière cour de la ferme.  
Le mur est à gauche (en faisant face au hangar depuis la cour).

Nature de l'inondation : **Débordement de cours d'eau**Altitude calculée de l'eau : **52.92 m**Nature du repère : **Marque peinture ou encre****Commentaires :** Laisse de crue au sol.**GÉNÉRAL****Code :** WEB\_R\_202502194656**Date de mise à jour :****Auteur :** SPC.SACN
