Commune : **GISORS**Rivière : **L' Epte****Mur interieur du hangar, 29 rue d'Eragny.**

1 Repère(s) sur le site**GÉNÉRAL****Unité de gestion :** Seine aval-Côtiers Normands**Code :** WEB_S_202502194213**Date de mise à jour :** 19/02/2025**Auteur :** SPC.SACN

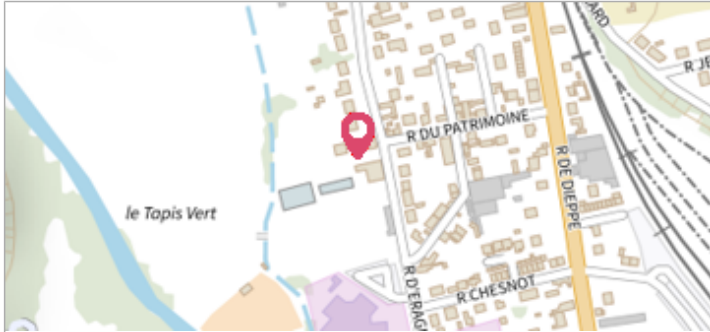
Commentaires : Laisse de crue au sol.
