Commune : **GISORS**Rivière : **L' Epte****Mur de soubassement du pont de chemin de fer, Chemin d'Inval.****Commentaires** : Mur de soubassement en rive gauche et en amont du pont de chemin de fer désaffecté , Chemin d'Inval.**2**

**GÉNÉRAL****Unité de gestion** : Seine aval-Côtiers Normands**Code** : WEB\_S\_202502213826**Date de mise à jour** : 21/02/2025**Auteur** : SPC.SACN

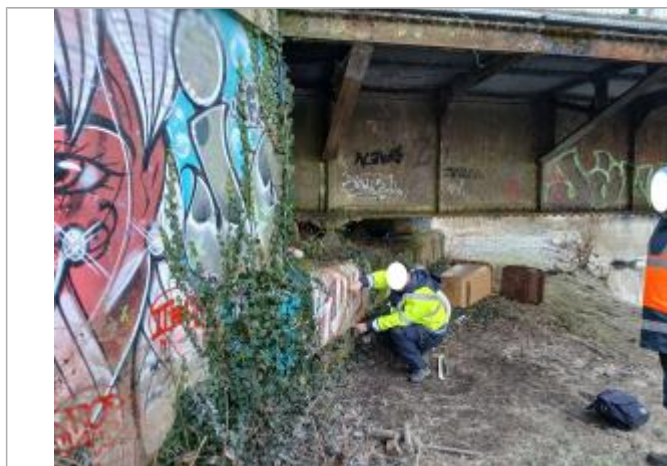
**10 janvier 2025**Nature de l'inondation : **Débordement de cours d'eau**Altitude calculée de l'eau : **47.88 m**Nature du repère : **Laisse d'inondation****Commentaires** : Laisse de crue à 3 cm au dessus du rebord qui ressort.**GÉNÉRAL****Code** : WEB\_R\_202502214452**Date de mise à jour** :**Auteur** : SPC.SACN

Laisse de crue à 3 cm/rebord du mur.

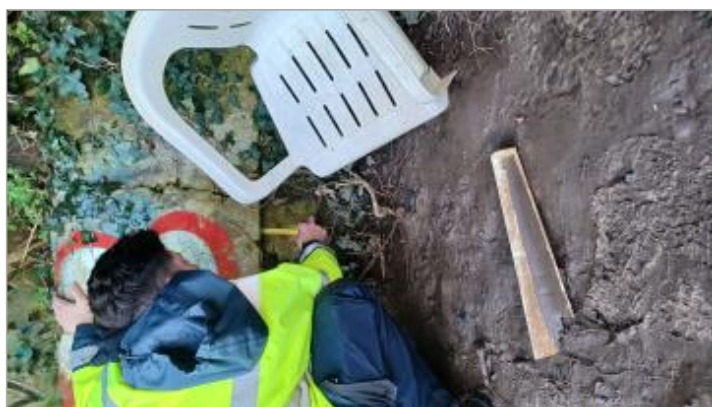
**31 janvier 2025**Nature de l'inondation : **Débordement de cours d'eau**Altitude calculée de l'eau : **47.835 m**Nature du repère : **Laisse d'inondation****Commentaires** : Laisse de crue à 1.5 cm en dessous du rebord en béton du mur de soubassement.**GÉNÉRAL****Code** : WEB\_R\_202502215242**Date de mise à jour** :**Auteur** : SPC.SACN

Laisse de crue à 1.5 cm en dessous/rebord du mur.
