Commune : **MONTLOUIS-SUR-LOIRE**Rivière : **La Loire**

## Echelle hydrométrique sur le viaduc SNCF

**Code :** LCI\_S\_628

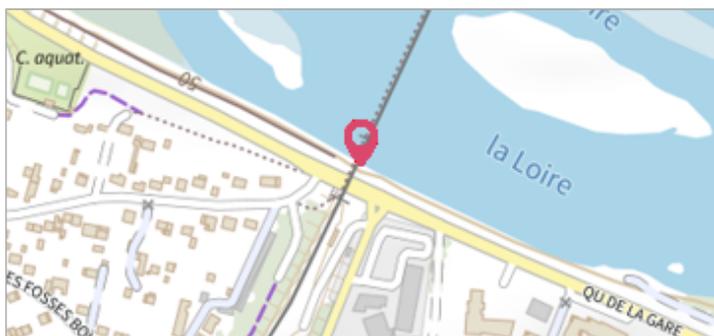
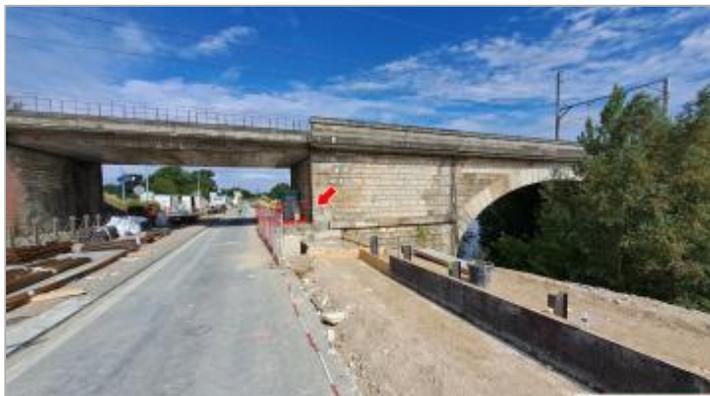
Les repères ont été masqués pendant longtemps par un mur (disparition signalée en 1955), les travaux de la digue les ont laissés réapparaître en 2023 mais ils vont être à nouveau cachés quand le mur sera reconstruit.

Le site a de nouveau été visité par le Département Étude et Travaux Loire (DETL) de la DREAL centre-Val de Loire le 4 juillet 2023. À cette occasion, trois repères ont été retrouvés, mais la reconstruction du mur risque de les rendre inaccessibles.

Photo du site pendant les travaux de la digue, en juillet 2023

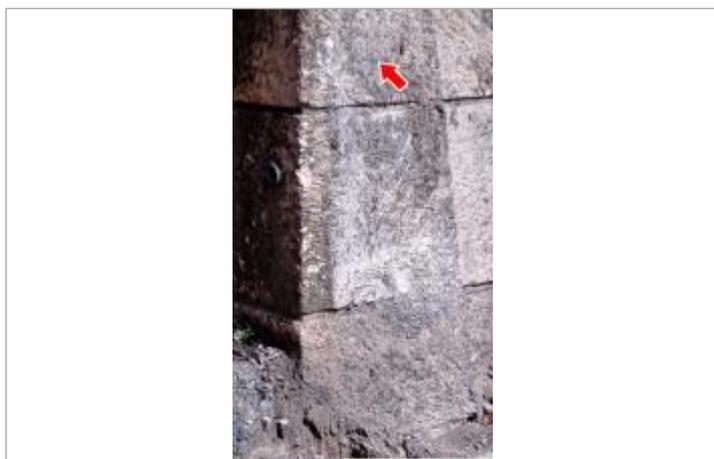
**31 Mai 1856**Nature de l'inondation : **Débordement de cours d'eau**Altitude calculée de l'eau : **55.55 m**Nature du repère : **Marque gravée****Commentaires** : Repère longtemps masqué par un mur, et redécouvert en 2023 lors des travaux de la digue. Ce repère sera à nouveau masqué après reconstruction du mur.

Vue du repère pendant les travaux de la digue en juillet 2023

**Maximum de l'inondation** : Oui**Visibilité** : Oui**État du repère** : Mauvais**Pérennité** : Aucune**Repère calculé** : Non**PHEC** : Non

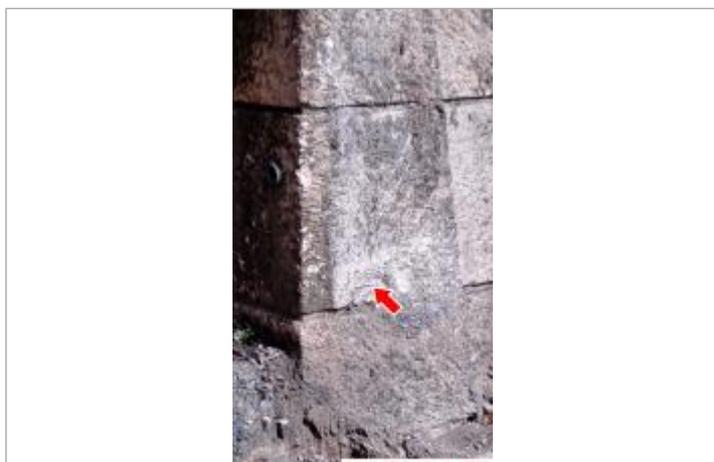
**Commentaires :** Repère longtemps masqué par un mur, et redécouvert en 2023 lors des travaux de la digue. Ce repère sera à nouveau masqué après reconstruction du mur.

Vue du repère pendant les travaux de la digue en juillet 2023

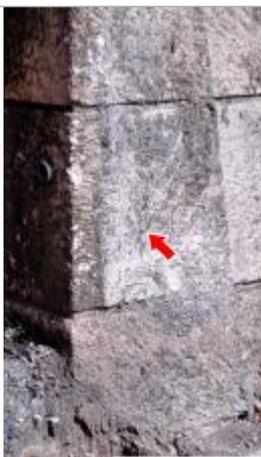
**Commentaires :** Repère longtemps masqué par un mur, et redécouvert en 2023 lors des travaux de la digue. Ce repère sera à nouveau masqué après reconstruction du mur.

Vue du repère pendant les travaux de la digue en juillet 2023

**Pérennité :** Aucune

**État du repère :** Mauvais
