Commune : **SAINCAIZE-MEAUCE**Rivière : **L' Allier****Château de Meauce, bâtiment annexe****Commentaires** : Ce site se trouve au niveau du Château de Meauce sur la route D149. Plus précisément, il est situé sur un bâtiment annexe du château, le plus proche du ruisseau de Gain sur la face côté château et angle du mur côté ruisseau.**2** Repère(s) sur le site**GÉNÉRAL****Unité de gestion** : Allier**Code** : LCI_S_1176**Date de mise à jour** : 14/02/2024**Auteur** : SPC LCI

Commune : SAINCAIZE-MEAUCE

Rivière : L' Allier

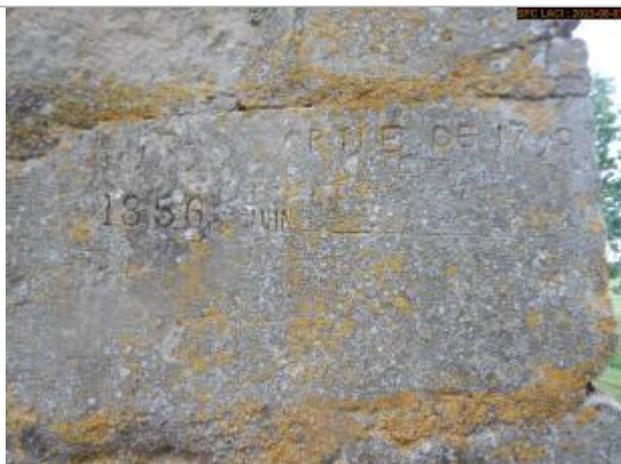
Vue du repère en 2023

**31 Mai 1856**Nature de l'inondation : **Débordement de cours d'eau**Altitude calculée de l'eau : **178.286 m**Nature du repère : **Marque gravée****Commentaires** : Ce repère de crue est une marque gravée avec un trait et un écrit : 1856 Juin. Elle est située sur l'angle du bâtiment annexe proche du ruisseau à 1.69 m au-dessus du sol.**GÉNÉRAL****Code** : LCI_R_1176_2481**Date de mise à jour** :**Auteur** : SPC LCI

MARQUE**Texte** : 1856 juin**Maximum de l'inondation** : Oui**Visibilité** : Oui**État du repère** : Bon**Pérennité** : Longue**Repère calculé** : Non**PHEC** : Non**SOURCE DE REPÉRAGE** : CATALOGUE REPÈRES DE CRUES DDE 58

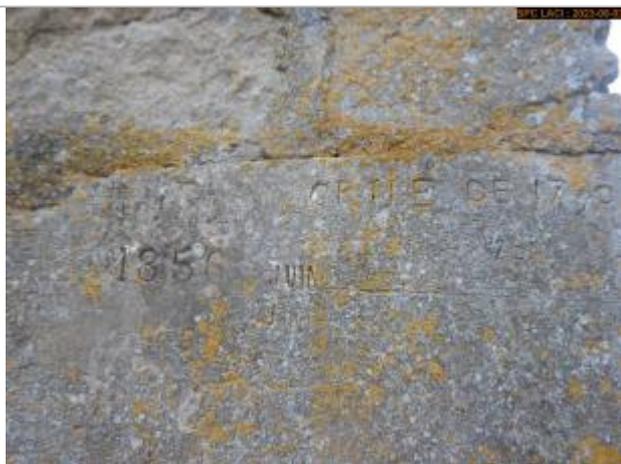
Vue du repère en 2023

**1790**Nature de l'inondation : **Débordement de cours d'eau**Altitude calculée de l'eau : **178.286 m**Nature du repère : **Marque gravée****Commentaires :** Ce repère de crue est une marque gravée avec un trait et un écrit : 1856 Juin. Elle est située sur l'angle du bâtiment annexe proche du ruisseau à 1.69 m au-dessus du sol.**GÉNÉRAL****Code :** LCI_R_1176_2480**Date de mise à jour :****Auteur :** SPC LCI

MARQUE**Maximum de l'inondation :** Oui**Visibilité :** Non**État du repère :** Bon**Pérennité :** Longue**Repère calculé :** Non**PHEC :** Non**SOURCE DE REPÉRAGE : CATALOGUE REPÈRES DE CRUES DDE 58**
