Commune : DIVATTE-SUR-LOIRE

## Escalier 11

**Unité de gestion :** Maine-Loire aval**Code :** LCI\_S\_7343**Date de mise à jour :** 25/08/2016**Auteur :** SPC LCI

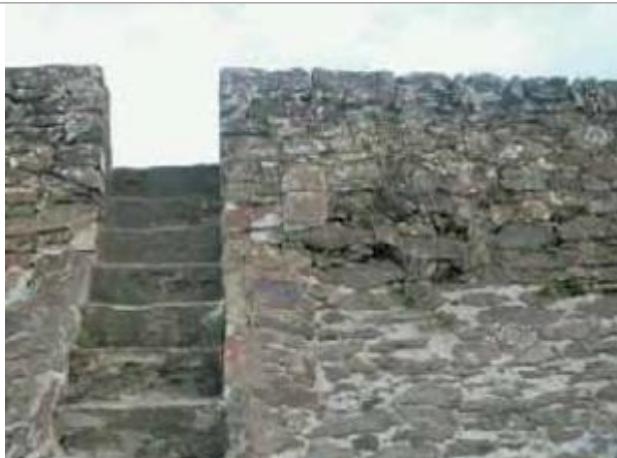
Vue du repère

Commentaires : Plaque en pierre. Support : Muret gauche escalier 11, coté Loire

**Texte :** Événement non identifié**Maximum de l'inondation :** Non renseigné**Visibilité :** Non renseigné**État du repère :** Bon**Pérennité :** Non renseigné**Repère calculé :** Non renseigné**PHEC :** Non renseigné**SOURCE DE REPÉRAGE : RECENSEMENT DREAL PAYS-DE-LA-LOIRE - CORELA - 2005-2006 -****Type de repérage :** Source bibliographique
