Commune : **DIVATTE-SUR-LOIRE**Rivière : **La Loire**

## Début de la levée de la Divatte

**Unité de gestion :** Maine-Loire aval**Code :** LCI\_S\_7344**Date de mise à jour :** 25/08/2016**Auteur :** SPC LCI

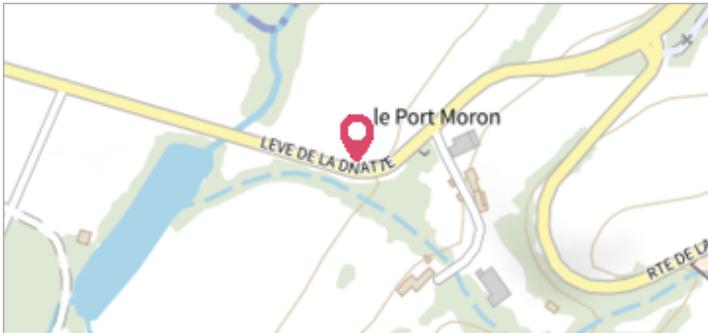
Vue du repère

Commentaires : Site CORELA S114R19 - Levée - Très mauvais état - à préciser

Commentaires : plaque en métal. Support : parement de la levée (tout début)

**Maximum de l'inondation :** Non renseigné**Visibilité :** Non renseigné**État du repère :** Mauvais**Pérennité :** Non renseigné**Repère calculé :** Non renseigné**PHEC :** Non renseigné**SOURCE DE REPÉRAGE : RECENSEMENT DREAL PAYS-DE-LA-LOIRE - CORELA - 2005-2006 -****Type de repérage :** Source bibliographique
