Commune : **DIVATTE-SUR-LOIRE** | Rivière : **La Loire**

Début de la levée de la Divatte

Unité de gestion : Maine-Loire aval
Code : LCI_S_7344 **Date de mise à jour :** 25/08/2016
Auteur : SPC LCI

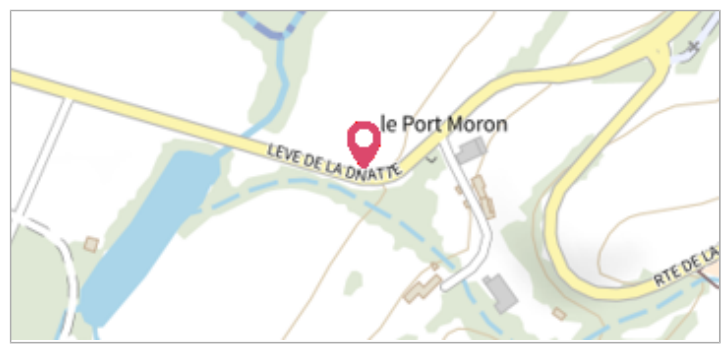
Commentaires : Site CORELA S114R19 - Levée - Très mauvais état - à préciser
