Commune : **JAS**Rivière : **La Loire****Pont D111e**

1 Repère(s) sur le site**GÉNÉRAL****Unité de gestion :** Loire-Allier-Cher-Indre**Code :** LCI_S_2719**Date de mise à jour :** 24/01/2024**Auteur :** SPC LCI

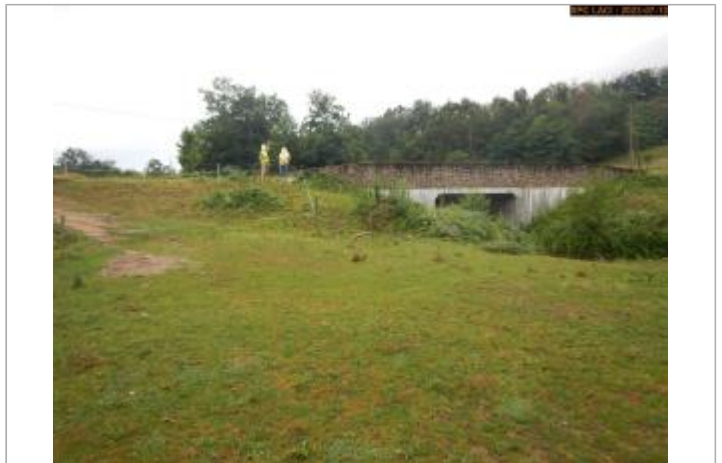
Commentaires : Ce site se trouve en contrebas de la route D111E, à l'entrée d'un champ, en amont du pont en rive gauche. Plus précisément, le site est un arbre, en 2023, cet arbre a disparu.

Vue du site en 2023
