Commune : **MONTBRISON**Rivière : **Le Moingt****Pont D101 - Mur amont en rive droite**

GÉNÉRAL**Unité de gestion** : Loire-Allier-Cher-Indre**Code** : LCI_S_2731**Date de mise à jour** : 22/01/2024**Auteur** : SPC LCI

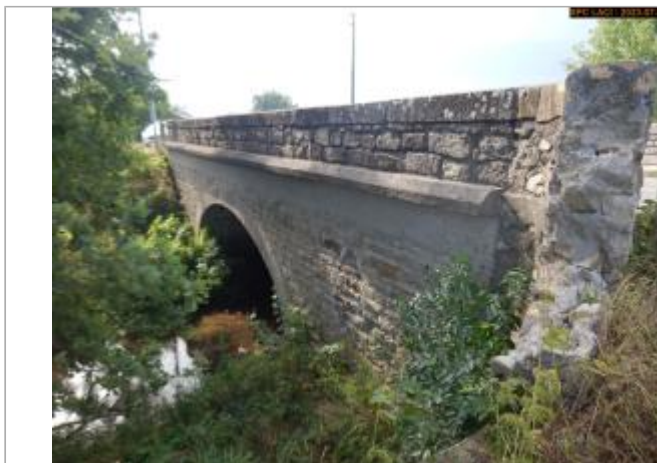
Commentaires : Ce site se situe sur le pont de la route D101, plus précisément, sur le mur du pont côté amont en rive droite. Le site où était présent le repère, il a été détruit lors d'un accident.

Vue du site en 2023

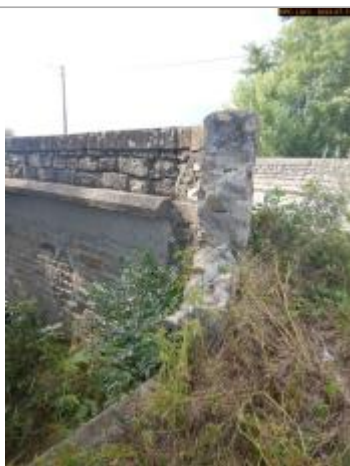
Commentaires : Ce repère de crue est une marque jaune issue d'une laisse sur le mur du pont côté amont en rive droite, plus précisément à 1,20 m du haut du parapet. Ce repère de crue a disparu en 2023

Vue du repère en 2023
