Commune : OREE D'ANJOU

Les Brevets

Code : LCI_S_7462

Code : SPCMLA_R_7462_1

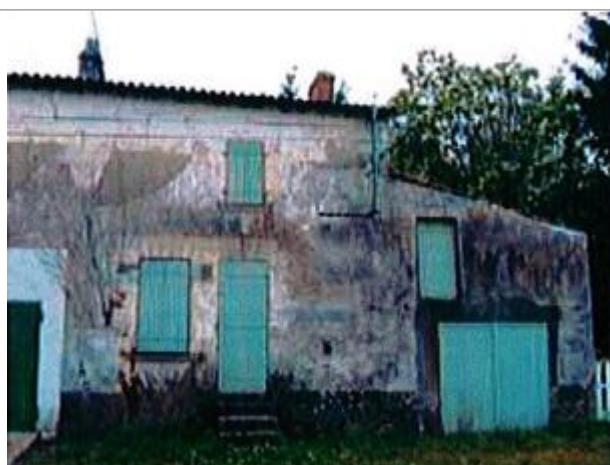
Commentaires : Site CORELA S60R2 - Mur extérieur - Mauvais état - à préciser

Commentaires : Mur extérieur

État du repère : Mauvais
