Commune : **GENNES-VAL-DE-LOIRE** | Rivière : **La Loire**

**Ile de Gennes - la Bastière**

**Unité de gestion :** Maine-Loire aval  
**Code :** LCI\_S\_7464      **Date de mise à jour :** 17/11/2025  
**Auteur :** SPC LCI

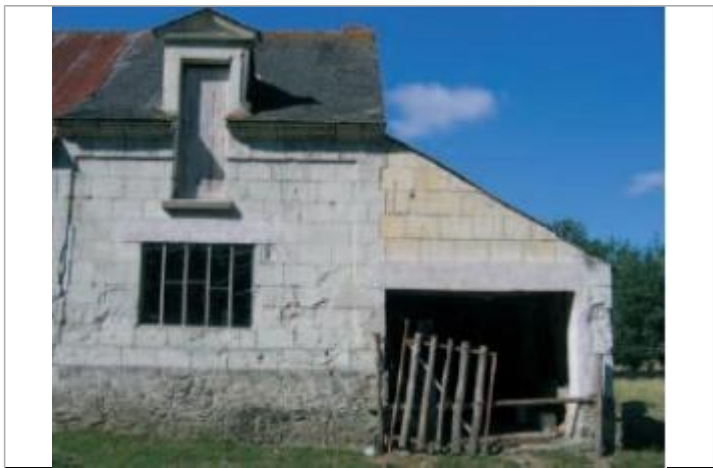
**1977** Nature de l'inondation : **Débordement de cours d'eau**      Nature du repère : **Marque gravée**

**Commentaires :** Mur intérieur

**Maximum de l'inondation :** Oui  
**Visibilité :** Non renseigné      **État du repère :** Mauvais  
**Pérennité :** Non renseigné      **Repère calculé :** Non renseigné  
**PHEC :** Non renseigné

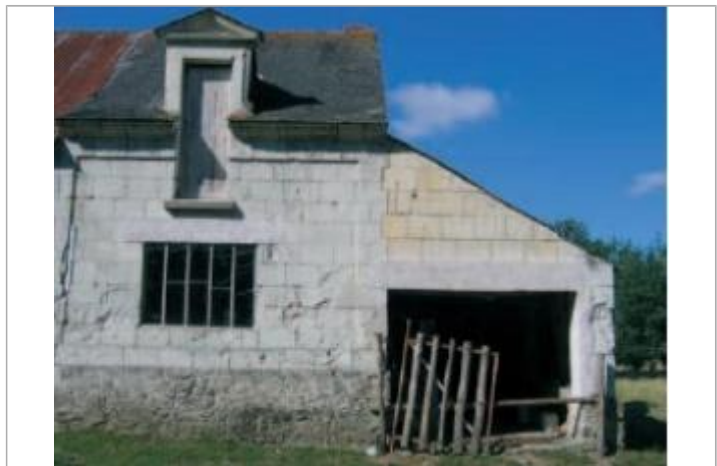
**1978** Nature de l'inondation : **Débordement de cours d'eau**      Nature du repère : **Marque gravée**

**Commentaires :** Mur intérieur

**Maximum de l'inondation :** Oui  
**Visibilité :** Non renseigné      **État du repère :** Mauvais  
**Pérennité :** Non renseigné      **Repère calculé :** Non renseigné  
**PHEC :** Non renseigné

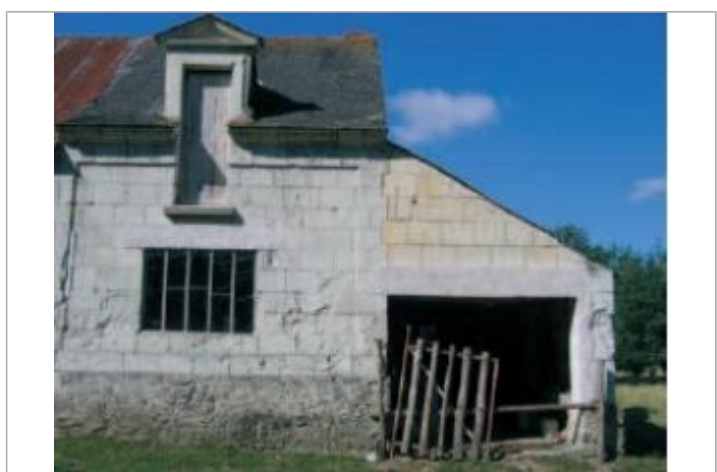
**1982**      Nature de l'inondation : **Débordement de cours d'eau**      Nature du repère : **Marque gravée**

**Commentaires :** Mur intérieur

**Maximum de l'inondation :** Oui  
**Visibilité :** Non renseigné      **État du repère :** Mauvais  
**Pérennité :** Non renseigné      **Repère calculé :** Non renseigné  
**PHEC :** Non renseigné
